# 青森県立郷土館収蔵庫空調改修工事に関する取り組み(2)

杉野森淳子<sup>1)</sup>

Efforts on repair work of storage compartment air conditioners at Aomori Prefectural Museum (2).

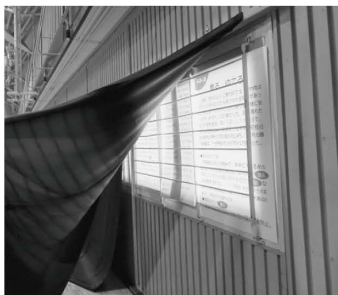
写真4 体育館窓ガラスの養生

- ・害虫除去 → 床清掃
- ・ガラス保護 → 中古の展示パネルを 1 階窓ガラスに設置
- ・光を遮断 → 1、2 階の窓に暗幕取り付け
- ・風、虫対策 → 扉の目張り
- ・資料保護 → 段ボールの上にブルーシートを重ねて資料置き場とした。
- ・温湿度測定 → データロガー設置 (5 月～)

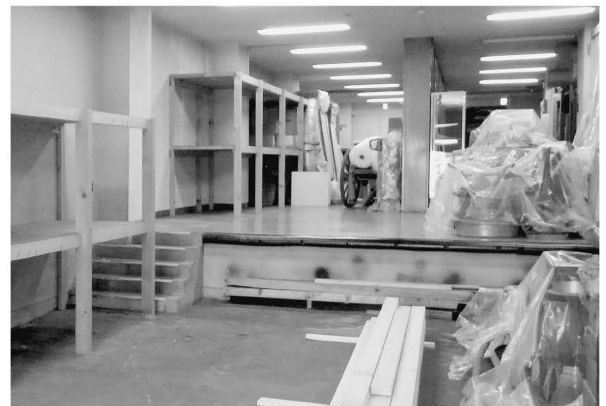
写真8 バックヤード 資料移動後、改修直前

バックヤードには二つの問題点があった。①資料置き場化し空き空間がない。②資料搬入経路に仕切りがないため、車寄せのシャッターを開けると外からエレベーター前までが外気が入ることである。また搬入資料の一時保管場所であった荷解場は、後に木製棚が造作されたことでシャッターが下ろせず仕切れない状態でもあった。

本来のバックヤードとして機能させるため、資料移動後の8月に荷解場の改修も実施した。\*仕切扉は別途3月に設置

- ・シャッターを塞いでいた木製棚の部分撤去
- ・木製棚の造作(収蔵庫に入らない大型資料、出前授業等教育普及資料専用棚)
- ・搬入路に仕切扉を設置(透明アクリル板、スライド式)

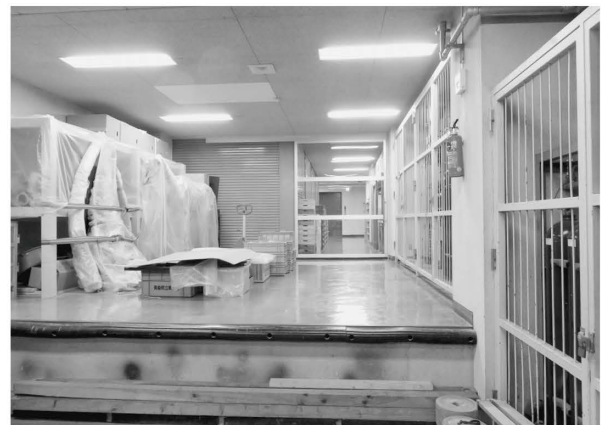
写真9 バックヤード改修後の現状(平成31年1月)

バックヤードは、仕切りができたこと、資料を整理したこと、搬入資料の一時保管場所としての本来の機能が保たれている。

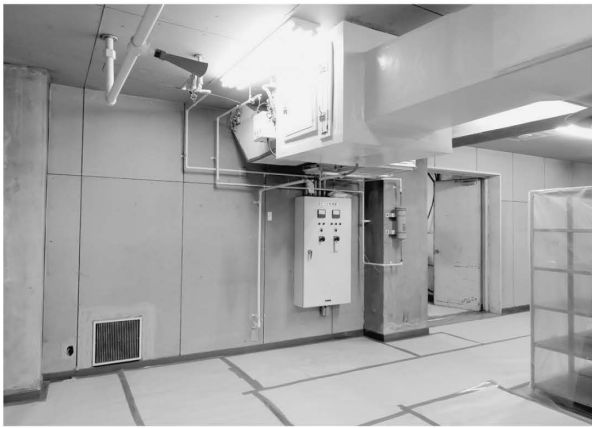
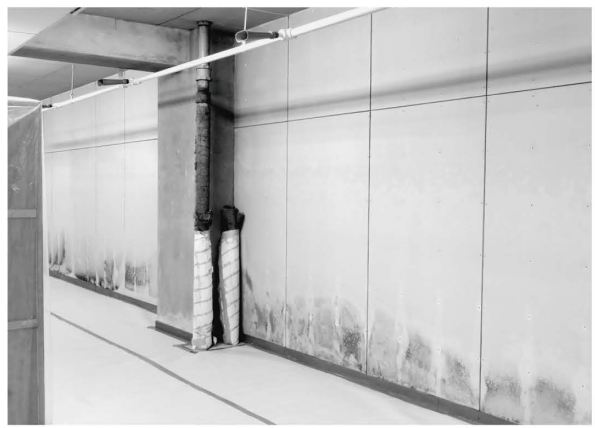
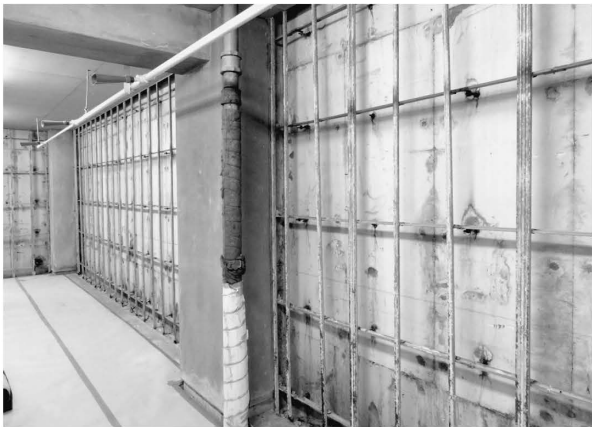
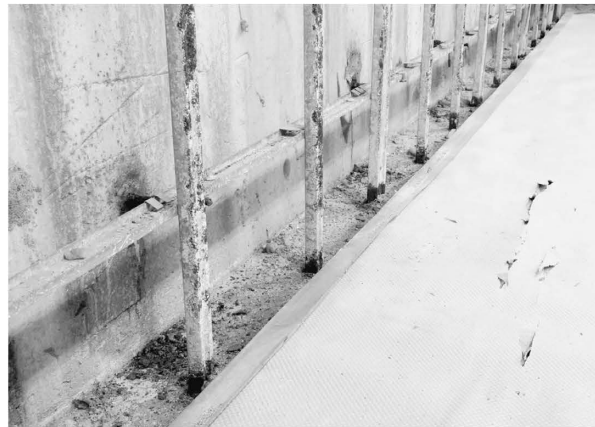
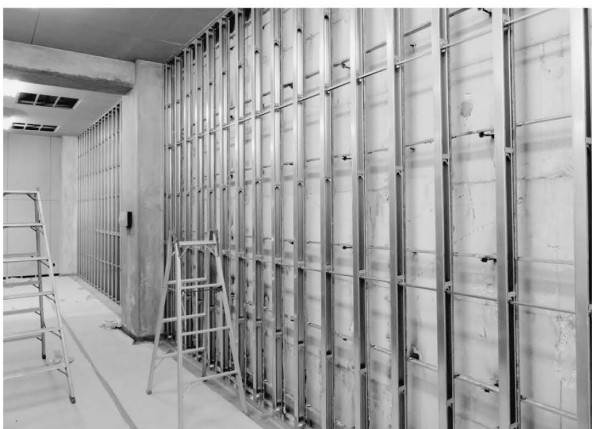
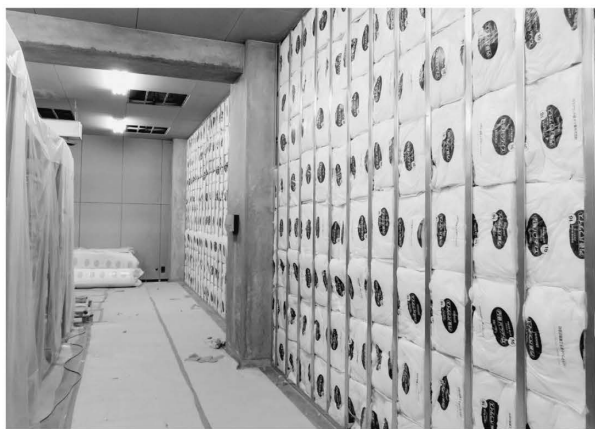
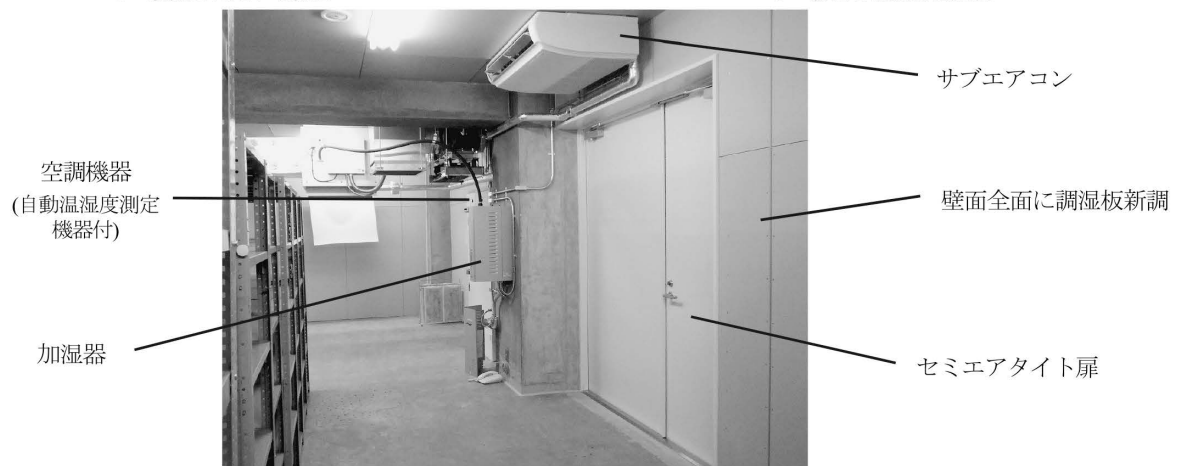
写真10 収蔵庫の改修経過 / 1階、第2（自然）収蔵庫

改修工事は9月4日(月)から着工した。庫内外を養生後、壁面の改修から開始となった。当初は既存の壁面下地を利用し断熱材・調湿板を設置する計画であった。各収蔵庫の既存の壁面ボードを撤去したところ、既存下地の腐食が予想以上に進行していた(写10-3・4)。これが今回の改修工事での大きな問題であった。

1 改修前の養生

2 壁に残るかびの痕（黒いシミ）

3 壁面ボード撤去。下地骨組みと断熱材の劣化を発見

4 下地の根元の腐食がはげしい

けた痕跡が残っている。特に1階にある自然収蔵庫は建物の老朽化もあり結露など天候による影響が大きかったため、下地の腐食もやはり激しかった。他の3つの収蔵庫の壁面には過去の雨漏りの痕跡はわずかにあったが、下地の腐食は自然収蔵庫と同じ状況であったことは想定外であった。

5 新設された下地骨組

6 新たな断熱材を充填

7 改修完了

既存下地をこのまま使用するのには危険と判断し、工事業者と協議の上、4つの収蔵庫の壁の下地を急ぎ新設することにした。既存の下地をそのまま残して、手前に新たに設置した。骨組の間隔は既存より狭くすることで、強化な下地ができている(写10-5)。

断熱材は地上階にある3つ[自然・歴史・民俗]の収蔵庫の壁面に充填した(写10-6)。地下1階の考古収蔵庫を含め、4収蔵庫の壁面全面には調湿ボードを貼り付けた。なお最上階の民俗収蔵庫は天井部にも断熱材と調湿ボードを取り付けしている。

壁面改修を終え、9月下旬から空調本体の工事に入り、10月中旬には各収蔵庫に新たな空調設備が備わった(写10-7)。

工事を進める過程で、新設の本体機器のみでは季節により温湿度を一定に保てない可能性が生じたことから、4つの収蔵庫には空調能力を補うためにエアコン(温度調節のみ)が追加された。サブエアコンは収蔵庫中央奥の天井に設置、自然収蔵庫は他の収蔵庫より天井が低いため入り口天井に取り付けている。
